First Libyan International Conference on Engineering Sciences & Applications (FLICESA_LA)
13-15 March 2023, Tripoli – Libya

دراسة تأثير الشقوق والفواصل على انهيار صخور عضو يفرن الموازي لمسار الطريق

الجبلي نالوت (NW Libya)

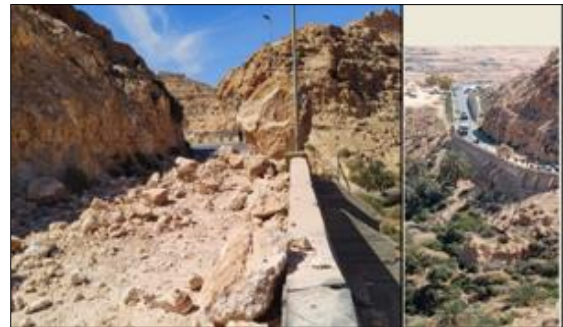
تشكل عمليات السقوط للكتل الصخرية من المنحدرات الموازية والمناخمة لمسارات الطرق الجبلية خطراً حقيقياً على مستخدميها، وتسبب في عرقلة حركة المرور وتلحق أضراراً مادية بالطرق وملحقاتها، ولا تخلوا مناطق الجبل الغربي من تلك الحوادث؛ وأستشهد هنا بالطريق الجبلي نالوت والذي أجريت دراسة لبعض منحدراته سنة 2021^[1] وبعد نشر نتائج البحث حدث انهيار لصخور المارل، مما أدى لعرقلة حركة السير وإعطاب الطريق شكل (1).

شكل رقم (1): انهيار صخري بمسار الطريق
2021/11م

يزداد خطر السقوط على المنحدرات المتعرضة لعمليات القطع لغرض مد مسارات الطرق الجبلية فتؤدي إلى إغلاق الطرق لاحظ الشكل (1) وقد تكون الخسائر مادية وبشرية، وتعد أضرارها أشد من أضرار الأشكال الأخرى لحركة المواد على المنحدرات، وبخاصة إذا كانت حجم المواد المنفصلة كبيراً [9]، ونتيجة للعواقب الخطيرة لتساقط الكتل الصخرية المنفصلة عن المنحدرات الصخرية يدفع المصممين والمهندسين إلى دراسة سلوك الكتل المتساقطة ودراسة الظروف الفعالة التي قد تؤدي إلى إطلاق الكتل الصخرية.

وأجريت القياسات على المنحدرات الموازية للطريق على خط مسح طوله 100 متر وتطبيق المعادلة رقم 2 تبين أن المارل في الجزء السفلي اتسم بتقارب أنظمة الفواصل بمتوسط قيم بلغت (35cm) بتصنيف (Moderatelywidespaced) جدول 4، والجدير بالذكر والاهتمام أن قيم المسافة بين الفواصل بلغت أقل من (1cm) بتصنيف (Extremely closed spaced) في بور الضعف والانهييار، وسبب ذلك تقاطع الأنظمة الأربع (S4،S3،S2،S1)، ولم تختلف الأجزاء العليا في قيم المسافة بين الفواصل فبلغ متوسط قيمها (50cm) بتصنيف (Moderatelywidespaced) أما الأجزاء العليا تميزت بعدم استمرارية الفواصل وبخاصة النظام (s1) وفاعلية النظامين (s2,s3) وبلغت قيم المسافة بين الفواصل (180 cm) وتصنيف (widely spaced) وهذا مايفسر وجود كتل صخرية انهارت بحجم كبير شكل (1).

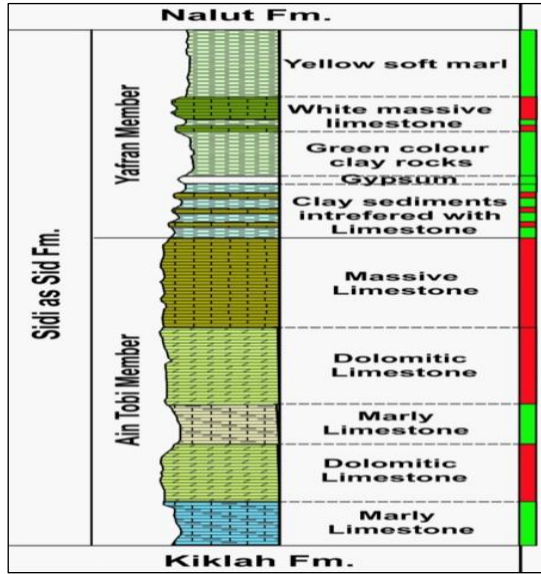
يقطع مسار الطريق الجبلي نالوت تكوينات وهي من الأسفل الى الأعلى تكوين ككله سيدي الصيد بعضويه السفلي عين طبي وعضو يفرن مار بالأعلى المكون من المارل والحجر الجيري المارلي وتداخلات الطين مع وجود طبقات رقيقة من الجبس في الأجزاء السفلى [6]، يعلوه تكوين نالوت المكون من صخر الدولومايت.

شكل رقم (3): الصفة الصخرية لعضو يفرن مارل [6]

1.2: إجراء عملية مسح ميداني لموقع الدراسة: يتكون المكشوف المدروس من صخور عضو يفرن مارل شكل (3) ويمثل الجزء العلوي لتكوين سيدي الصيد فموضع الدراسة يمثل الحد الفاصل بين تكوين سيدي الصيد وتكوين نالوت، لاحظ شكل (5) وإن وجود خليط من الصفات الصخرية للمارل تجعل منه قابلاً للذوبان والتفتت، فمن أهم مكوناته الكالسيت والطين ويحتوي المارل عادةً ما بين 20% - 80% طين (mud) أو تكون النسب ما بين 20% - 80% كالسيت (CaCO₃) [10]، وعن تأثير التجوية تبين وجود تأثير واضح لتأثير التجوية الكيميائية وبرز شواهدا الحقلية حالات الإذابة ووجود والتكهفات والتي تعتبر من حالات الضعف التي تعتري صخور المارل، ويمثل اللون الغامق في الموضع B بالشكل 6 شاهداً لتأثير التجوية الكيميائية فاللون الأصلي للمارل ابيض مضاف شكل 6 موضع A

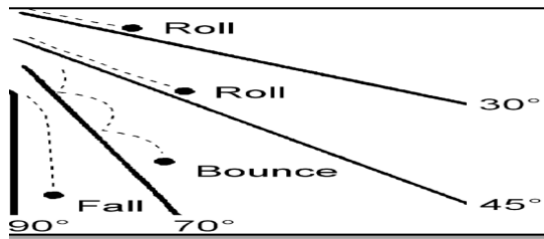
يعد السقوط أحد أبرز الحركات التي تحدث للمواد المكونة للمنحدرات تحت تأثير الجاذبية عندما تنفصل الصخور على اختلاف أنواعها عن مواضعها وتتحرك بفعل محفزات الحركة كالألزال والهطول المطري [7] وقسمت الحركة استناداً لسلوك الحركة الى السقوط حراً إذا كانت زاوية المنحدر جرفيه بزاوية 90°، وسلوك القفز إذا كانت الزاوية بين 45° وأقل من 70° وسلوك الدرجة إذا كانت الزاوية بين 30° أقل من 45°، [8].

شكل رقم (4): سلوك حركة الصخور أثناء السقوط [8]

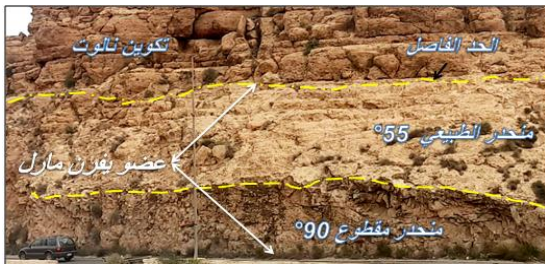
وتبلغ مساحة منطقة الدراسة 15000م² تقريباً وقطعت منحدرات جبل نالوت لمد مسار الطريق بطول 2.80 كم وأهم الصخور التي يقطعها مسار الطريق صخور الحجر الرملي و الحجر الجيري و الدولومايت. قطعت منحدرات الطريق بزوايا تراوحت بين (80°-90°)، ولم يتبين في الموقع وجود أي تدخلات لصخور نارية أو صدوع، ومن عيوب مسار الطريق أن عرضه يصل الى 6 أمتار ولا توجد به خندق أو أكتاف تستقبل المواد المنهارة أو مجال لوقوف السيارات بمعنى في حال حدوث انهيار لاجال للإبتعاد أو اتخاذ مسلك آخر للإبتعاد عن الخطر، و بالقياسات الحقلية تبين أن زاوية ميل منحدرات عضو يفرن بلغت (55°) وهي تمثل زاوية الاستقرار الطبيعية الناتجة عن عمليات التعرية التجوية شكل (5) ونتيجة لمد مسار الطريق تغيرت زاوية ميل المنحدر لتصل الى 90° شكل (5)

شكل رقم (5): زوايا ميل المنحدرات بموقع الدراسة.

وما يثار هنا أنه عند قطع المنحدرات لمد مسار الطريق الجبلي نالوت لم يتم مراعاة ومحاكاة واقع وطبيعة الصخور فالعوامل الطبيعية هي التي جعلت منحدرات منطقة الدراسة مستقرة بزوايا 55°، بينما التدخل البشري أدى لقطع الصخور بزوايا بلغت 90° فأدى ذلك لإضعاف أسفل المنحدرات، وساهمت زاوية القطع

- 1- ضرورة العمل على تخفيف زاوية القطع من 90° إلى 55° مع إزالة الكتل المفصولة والآلية للإنهيار التي تتوضع أعلى المنحدر مع تجنب الحركة على مسار الطريق أثناء الهطول المطري.
- 2- يجب العمل على إحداث توسعة بالموقع بإزالة صخور عضو يفرن مارل وتكوين نالوت.
- 3- ضرورة مراقبة حالة الفواصل والشقوق وحالة المكشوف الصخري بشكل مستمر ولقترات متقاربة وتسجيل أي حالة انهيار متوقعة أو تسجيل أي تغير في حالة صخور المكشوف.

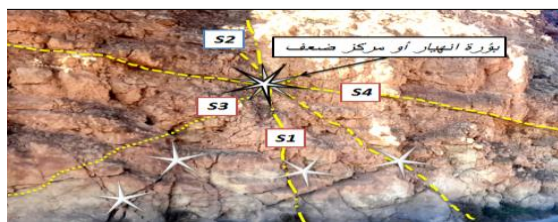
نسبي ويبقى انهيارها مرهون بوجود محفز حركة وبخاصة الهطول المطري، وساهمت عمليات قطع الطريق في فهم ميكانيكية وأسباب حدوث الإنهيار ونتيجة لكثرة الشقوق والفواصل التي تنتشر في صخور منطقة الدراسة يمكن قياسها من خلال دراسة الخواص الهندسية لأسطح الشقوق والفواصل وأهم تلك الخواص الميكانيكية والفيزيائية ومن المثير للاهتمام وجود أربع أنظمة للفواصل بمنحدرات صخور المارل تتقاطع هذه الأنظمة في نقطة واحدة لتكون منطقة ضعف أطلق عليها الباحث اسم مركز الضعف (بؤرة الإنهيار) شكل (7) وتنتشر هذه البؤرة في مناطق معينة وليس في كامل المكشوف ساعدت هذه البؤرة في إضعاف الصخور وجعلت المنحدر عرضة للإنهيار في أي لحظة، ويعد وزن الصخور أعلاها البؤرة محفز للحركة، وعن سبب ضعف هذه البؤرة أن عملية قطع الصخور لمد مسار الطريق خففت الحمل بجانب الطريق فالزاوية الطبيعية 55° تغيرت الى 90° شكل 5 فأدى ذلك لزيادة الحمل وبهذا يكون ارتفاع العمود الصخري ووجود البؤرة ومستويات الضعف (الفواصل) سبباً مهماً لحدوث الإنهيار بالإضافة لعمليات التجوية الكيميائية التي ساهمت في إذابة وتوسعة بعض المستويات لتكون من أسباب حدوث ضعف للصخور وأن ما يؤكد تأثير هذه البؤرة وتقاطع فواصلها أن عملية الإنهيار حدثت في مارس 2022م والمنطقة لم تتعرض لهطول مطري يذكر ليكون سبباً للإنهيار، والمثير للانتباه أن أنظمة الفواصل (S1-S2-S3-S4-S5) تقاطعت بزاوية بلغت 45° تقريباً شكل 8 وتركزت في الجزء السفلي للمنحدر بينما خلا الجزء العلوي من وجودها وسيتم التطرق لأسباب ذلك لاحقاً.

شكل رقم (7): بؤرة انهيار بصخور المارل.

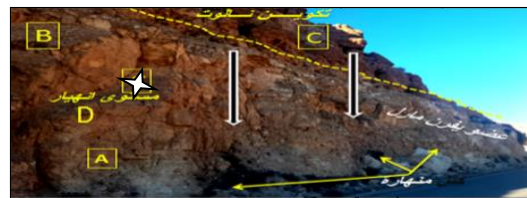
شكل رقم (6): صورة للجزء المنهار من المنحدر.

ساهمت الصفة الصخرية للمارل (Yellow Soft Rock) وعملية الإنهيار في فهم طبيعة المكشوف قبل الإنهيار إذ تبين كثرة الشقوق العشوائية وأنظمة الفواصل والتي تعتبر من أبرز ملامح التجوية الميكانيكية وشكلت بعض هذه الفواصل مستويات ضعف وانزلاق لاحظ شكل 6 الموضع D واتضح من الدراسة الميدانية ظهور خطر آخر ناتج عن عملية الإنهيار، فبعد حدوث الإنهيار أصبح منحدر المارل مساوي رأسياً لمنحدر الدولومايت وهذا يشكل خطراً جديداً يهدد الطريق فالكتل الصخرية أعلى المنحدر في الموضع C شكل 6 وستصل الطريق مجرد انهيارها لأنها كتل مفصولة تماماً وهي في حالة استقرار

أشير لها في الشكل رقم 6 موضع (B)، وعليه وبالرغم من طول المكشوف الصخري والذي بلغ 100 متر وتجانس نوعه الصخري فإن جزء من المنحدر فقط تعرض للإنهييار وذلك عائد الى توقف استمرارية النظام (s5) بسبب قطع استمرارية الفاصل من النظامين (s3،s2) فالنظام (s5) هو المسؤول عن عملية فصل الكتل المكونة للمنحدر عن الصخر الأم ولا يزال هذا الفاصل مستمر في باقي المنحدر الثابت واحتمالية الإنهييار واردة في حال وجود محفز، وسبب آخر للثبات أن القوى الأفقية المؤثرة في وجه المنحدر (3σ) أقل القوى المؤثرة شكل (8).

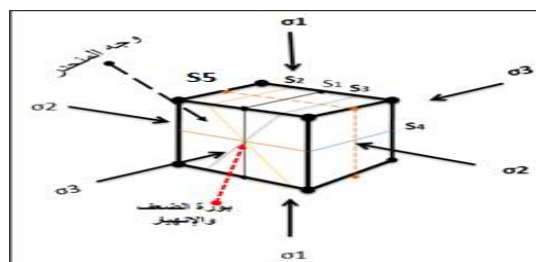
الفواصل (JOINTS) وتسمى أيضاً الكسور الممتدة هي مستويات لا يوجد بها أي حركة أو إزاحة ظاهرة وتكون ناتجة عن حركات تكتونية أو نتيجة عمليات ضغط الصخور الأحمال العلوية أو نتيجة إجهاد الشد وقد يكون ناتجة عن تحرير الضغط الداخلي للصخور الناتج عن التسخين والبريد، ويمثل شكل رقم 8 أنظمة الفواصل التي أجريت عليها القياسات بصخور المارل

شكل رقم (8): أنظمة الفواصل المؤثرة في صخور المارل.

وتتجم الفواصل إما عن قوى قص أو شد شكل (8) ويعد كثرة أنظمة الفواصل (S4،S3،S2،S1) واتجاهاتها دليلاً على التأثير الواضح لتأثير إجهادات ناشئة عن عدة قوى أثرت على صخور المارل، مع أخذ العلم أن القوى المؤثرة في النظام (S5) هي أضعف قوى وهذا النظام هو المسؤول عن انفصال كتل المارل من المصدر ومسألة حدوث انهيار كالذي حصل مرهونة بوجود محفز الحركة أو انهيار بؤر الضعف أسفل في الأجزاء السفلى للمنحدر وبالرغم من اختلاف أنظمة الفواصل في الاتجاه والقوى المؤثرة فإن اتساع الفواصل بلغ متوسطه العام لجميع الأنظمة (55mm) بتصنيف عام متوسط الضيق (Moderately narrow).
